**Comune di Cerano
Provincia di Novara**

**Piano per l'eliminazione
delle barriere architettoniche - PEBA**

Allegato 1 - Il rilievo degli edifici e degli spazi pubblici

Novembre 2024

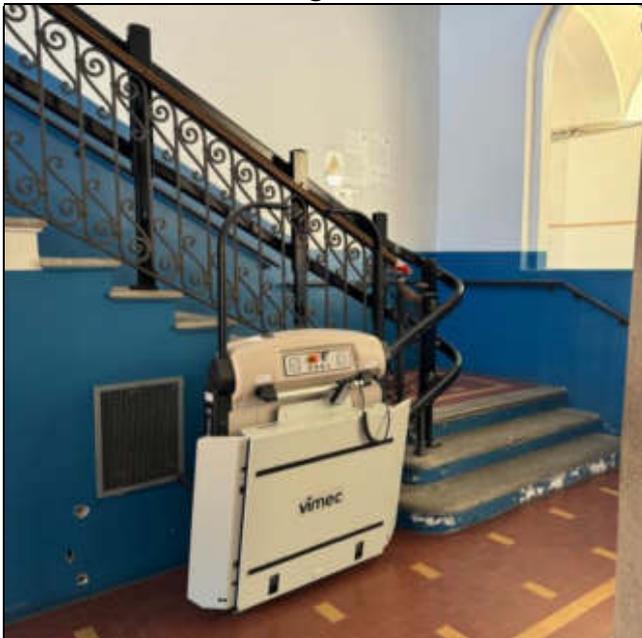
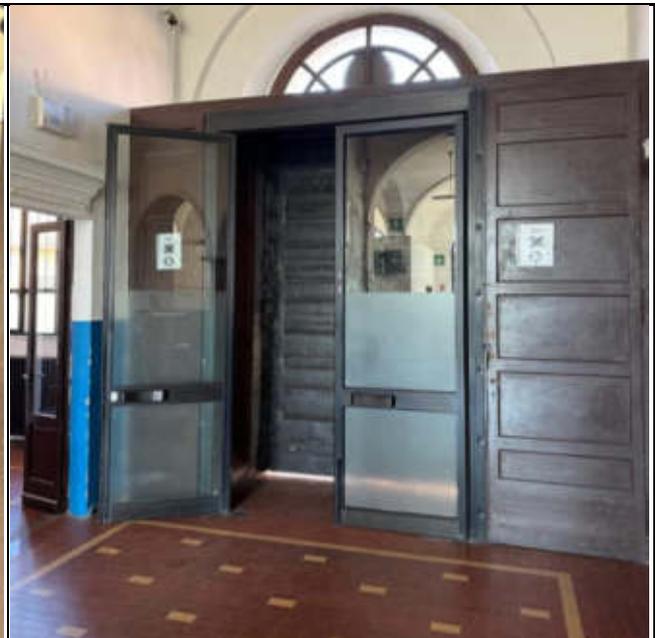
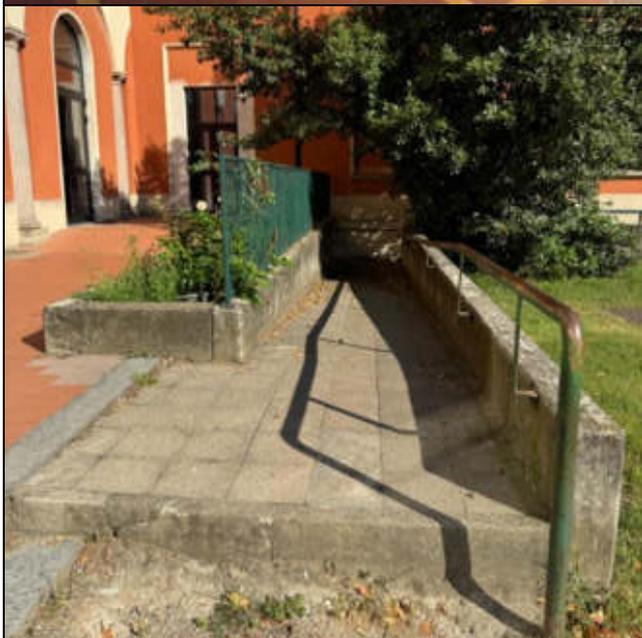
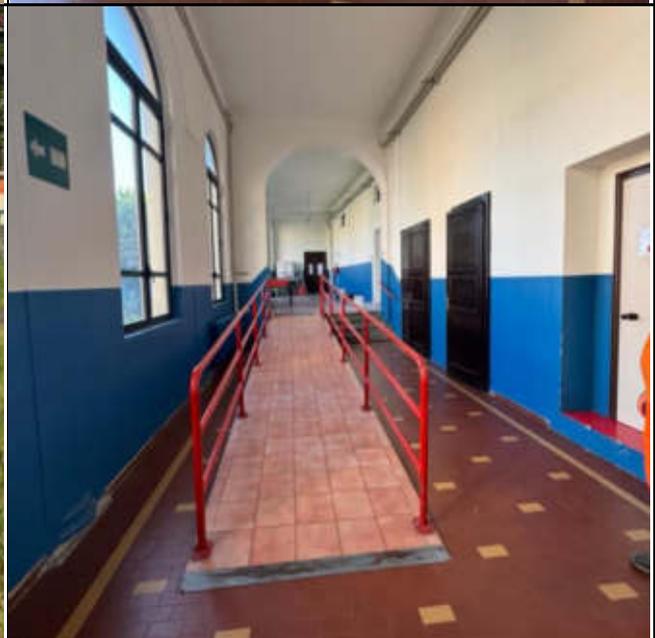
Non sono state riscontrate indicazioni sensoriali per persone ipovedenti e segnali acustici o segnalazioni visive per non udenti per indicare l'eventuale esodo forzato. In caso di evacuazione gli spazi posti al livello superiore del piano terra non sono usufruibili in sicurezza, si prevede quindi la realizzazione di n. 1 "spazio calmo" al primo livello, da verificare in relazione alle autorizzazioni necessarie previste dalla normativa antincendio.

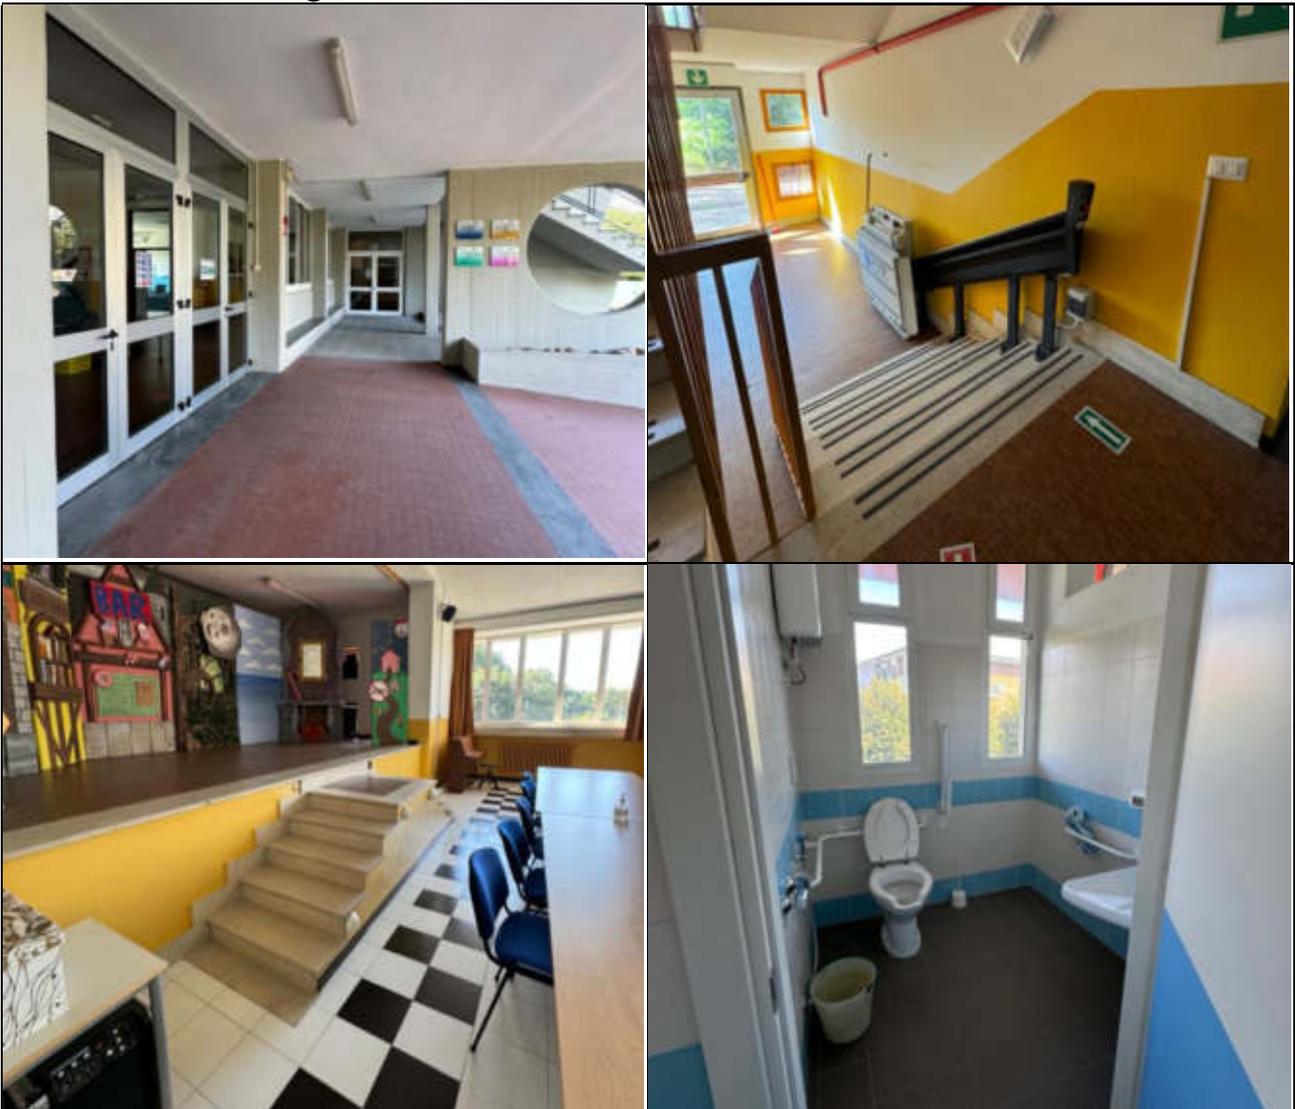
L'edificio è posto su due livelli disimpegnati da due scale interne entrambe senza servoscala. Gli spazi interni, raggiungibili dal corridoio centrale, non presentano particolari impedimenti di accesso alle aule. Si segnala, al piano primo, che per raggiungere il palco dell'auditorium devono essere superati sei gradini.

Per accedere alla palestra dalla scuola è possibile utilizzare un'uscita laterale (posta ad ovest dello stabile) dove sono presenti cinque gradini, oppure un'uscita a sud raggiungibile da una scala dotata di servoscala funzionante. Entrambe le uscite permettono di raggiungere la palestra mediante un percorso con pavimentazione in conglomerato bituminoso dove sono presenti alcuni avvallamenti.

Non sono state riscontrate indicazioni sensoriali per persone ipovedenti e segnali acustici o segnalazioni visive per non udenti per indicare l'eventuale esodo forzato. In caso di evacuazione gli spazi posti al livello superiore del piano terra non sono usufruibili in sicurezza, si prevede quindi la realizzazione di n. 1 "spazio calmo" al primo livello, da verificare in relazione alle autorizzazioni necessarie previste dalla normativa antincendio.

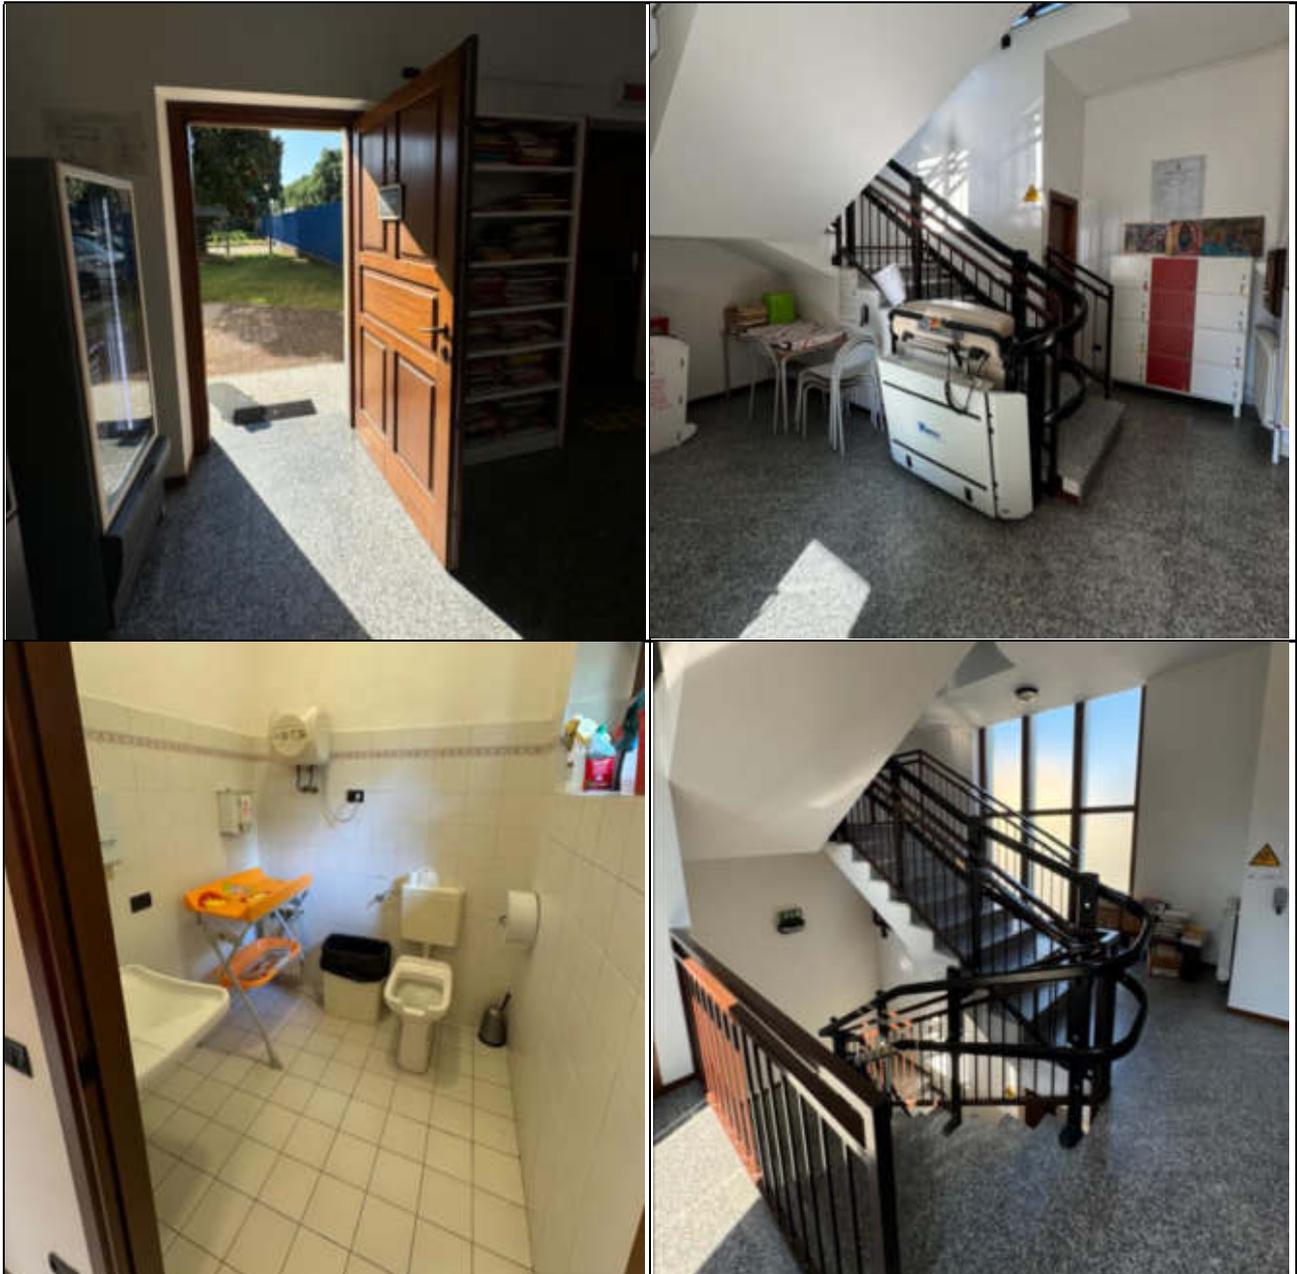
Non sono state riscontrate indicazioni sensoriali per persone ipovedenti e segnali acustici o segnalazioni visive per non udenti per indicare l'eventuale esodo forzato. In caso di evacuazione gli spazi posti al livello superiore del piano terra non sono usufruibili in sicurezza, si prevede quindi la realizzazione di n. 1 "spazio calmo" al primo livello, da verificare in relazione alle autorizzazioni necessarie previste dalla normativa antincendio.

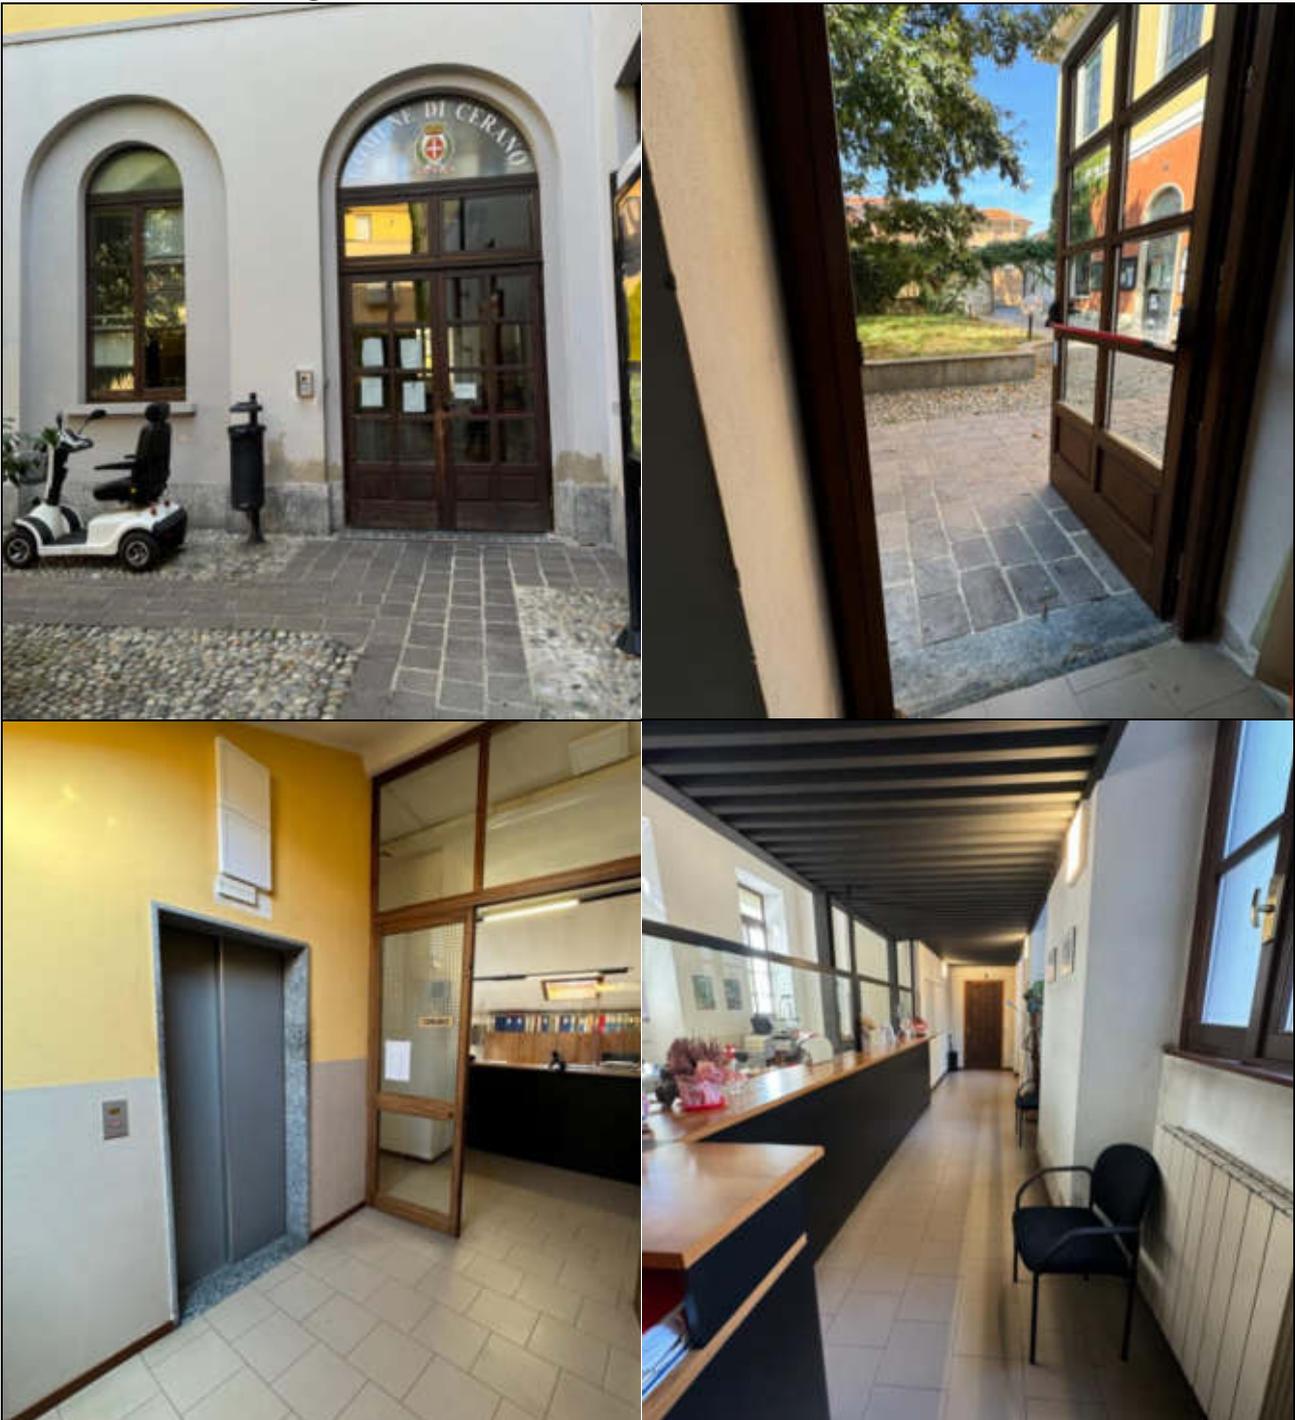
Non sono presenti servizi igienici a norma per disabili.

Non sono state riscontrate indicazioni sensoriali per persone ipovedenti e segnali acustici o segnalazioni visive per non udenti per indicare l'eventuale esodo forzato.

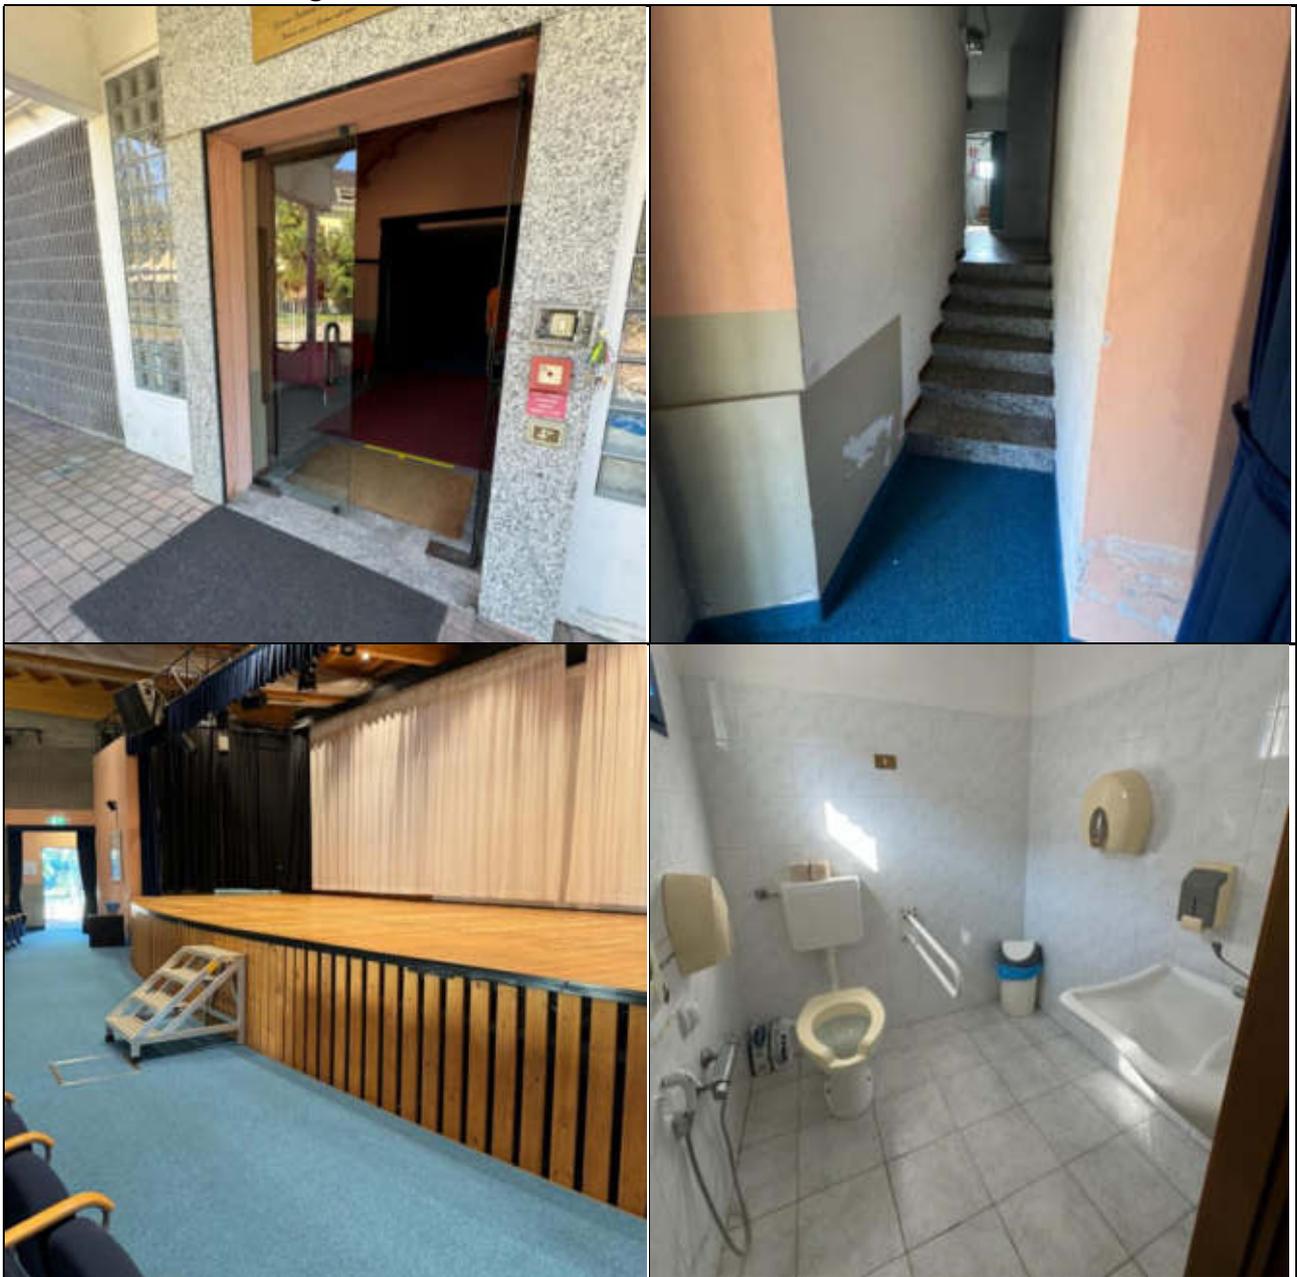
Dal cancello di ingresso si percorre un marciapiedi in pavimentazione in materiale lastricato e piastrelle in graniglia. La porta di accesso in vetro a doppia battuta è di dimensioni adeguate, per raggiungerla non sono presenti gradini o impedimenti ma si segnala la presenza di un tappetino interno ed uno esterno che potrebbero rendere difficoltosa la percorrenza.

Non sono state riscontrate indicazioni sensoriali per persone ipovedenti e segnali acustici o segnalazioni visive per non udenti per indicare l'eventuale esodo forzato.

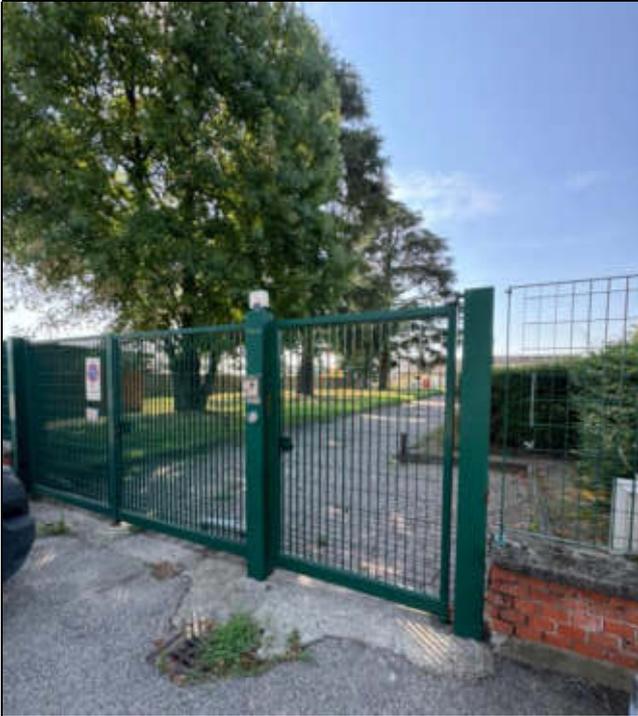
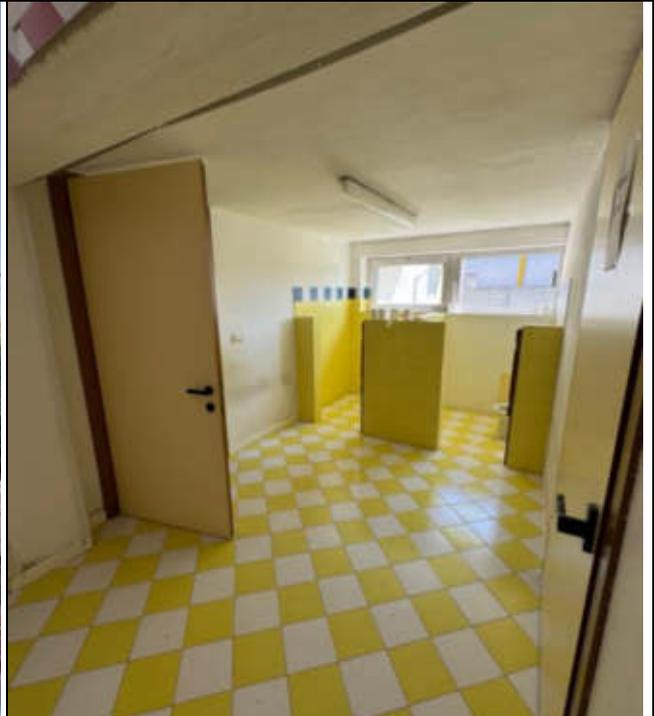
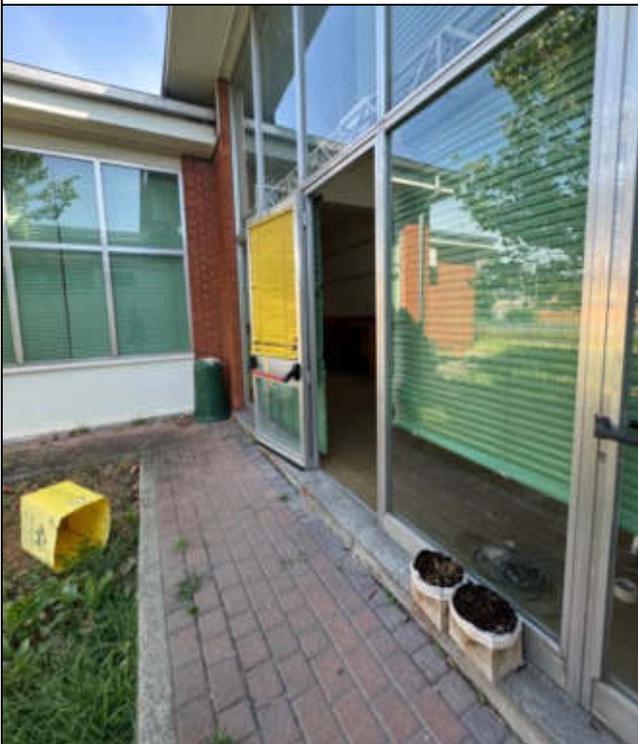
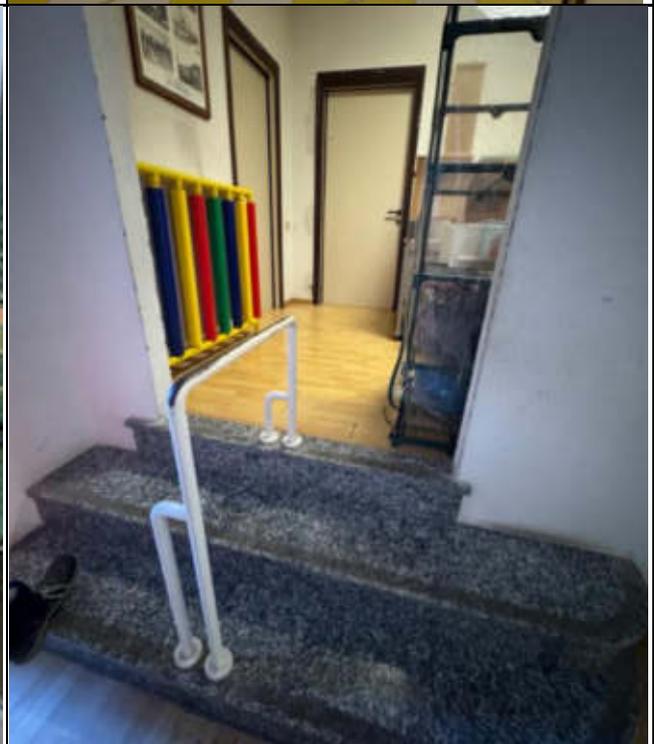
L'edificio è posto su un unico livello, non si segnalano particolari impedimenti. L'unico ambiente che per essere raggiunto presenta un impedimento (tre gradini) è il refettorio 2. Si segnala che alcune uscite dagli spazi interni dell'edificio verso il cortile sono rese difficoltose dalla presenza di gradini.

Non sono presenti servizi igienici a norma per disabili.

Non sono state riscontrate indicazioni sensoriali per persone ipovedenti e segnali acustici o segnalazioni visive per non udenti per indicare l'eventuale esodo forzato.

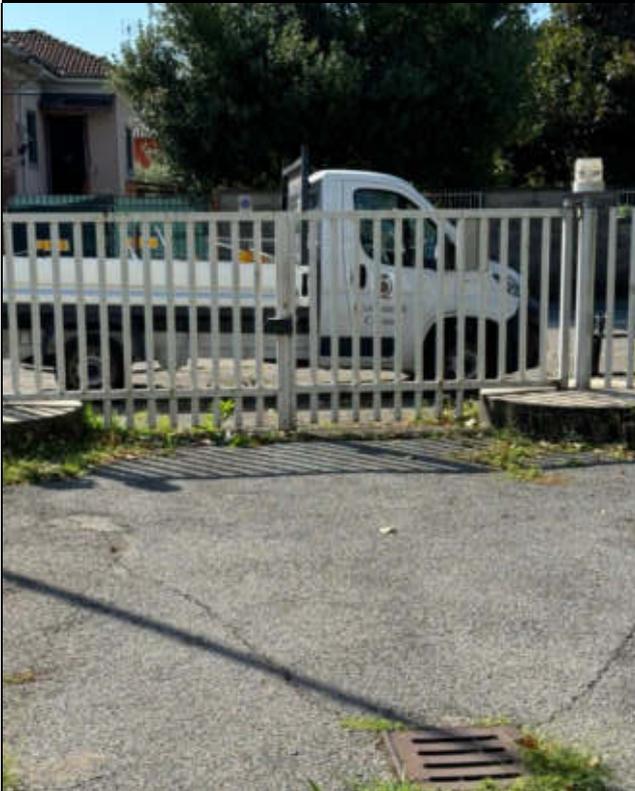
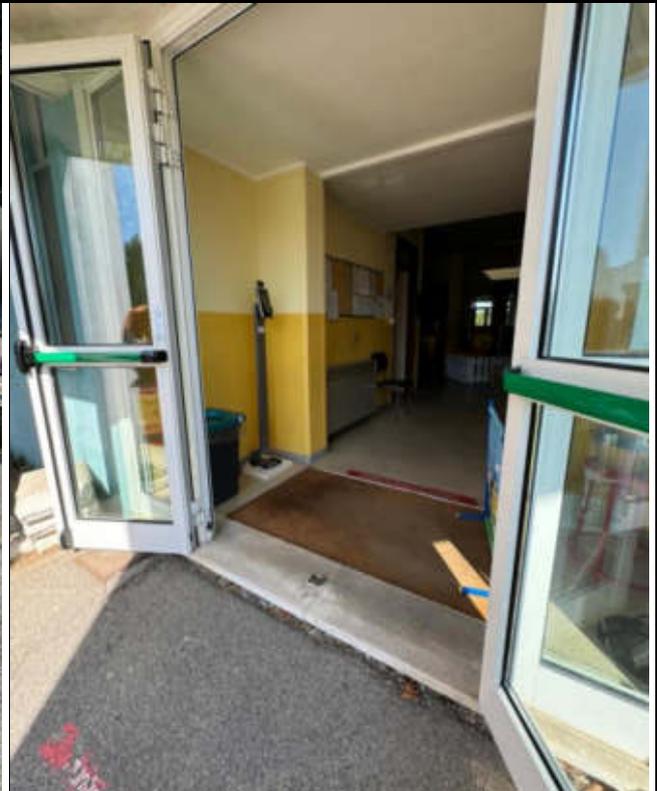
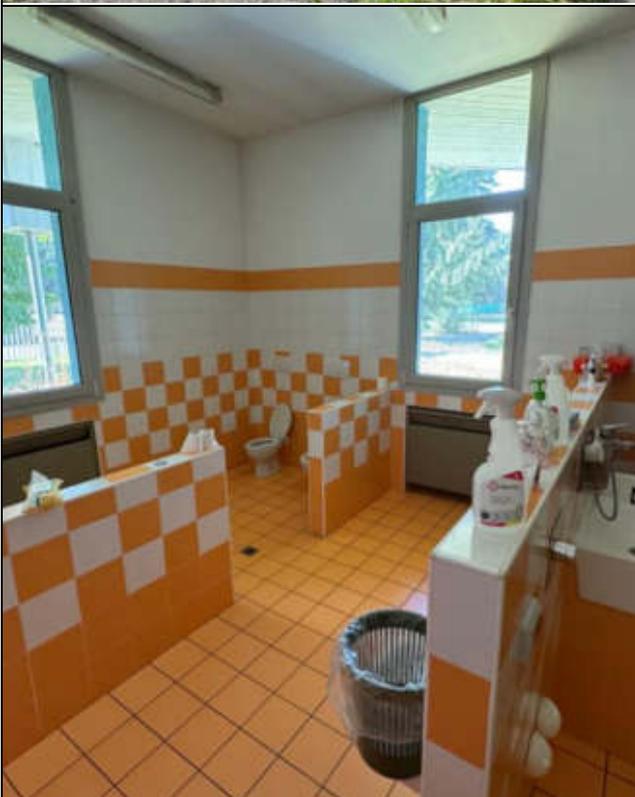
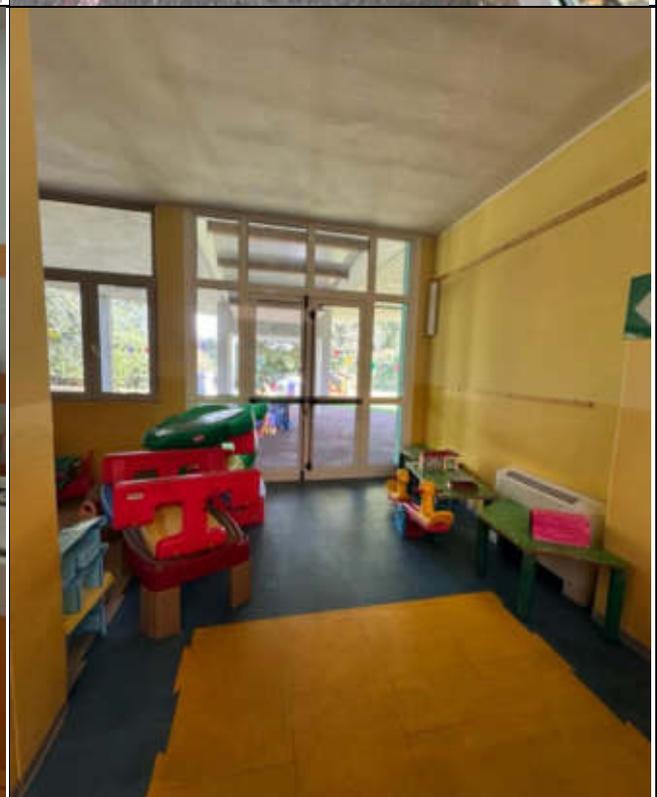
Attraverso il vialetto con pavimentazione in conglomerato bituminoso si raggiunge la porta di accesso in metallo e vetro a doppia battuta di dimensioni adeguate. Si segnala la presenza di un gradino all'altezza della porta di ingresso oltre a quella di un tappetino oltrepassata la porta di ingresso che potrebbe rendere difficoltosa la percorrenza.

Non sono presenti servizi igienici a norma per disabili.

Non sono state riscontrate indicazioni sensoriali per persone ipovedenti e segnali acustici o segnalazioni visive per non udenti per indicare l'eventuale esodo forzato.

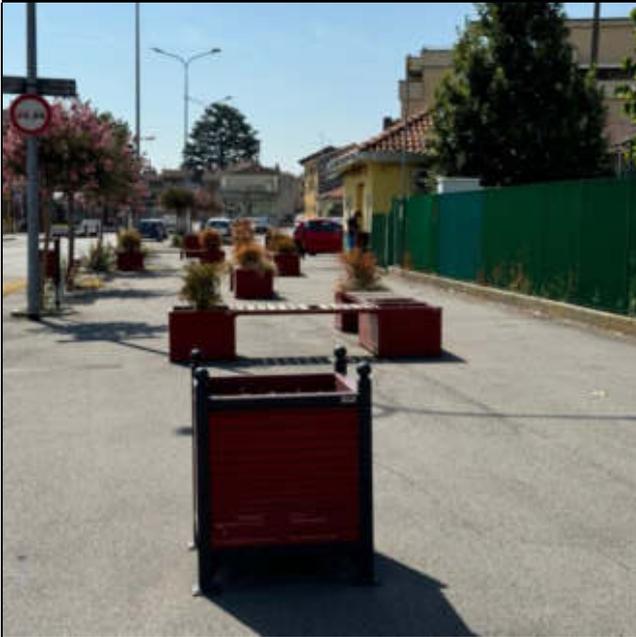
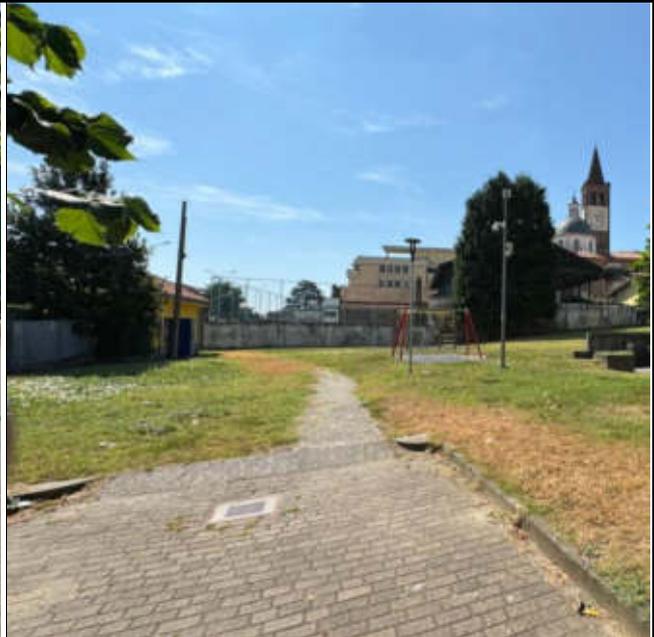
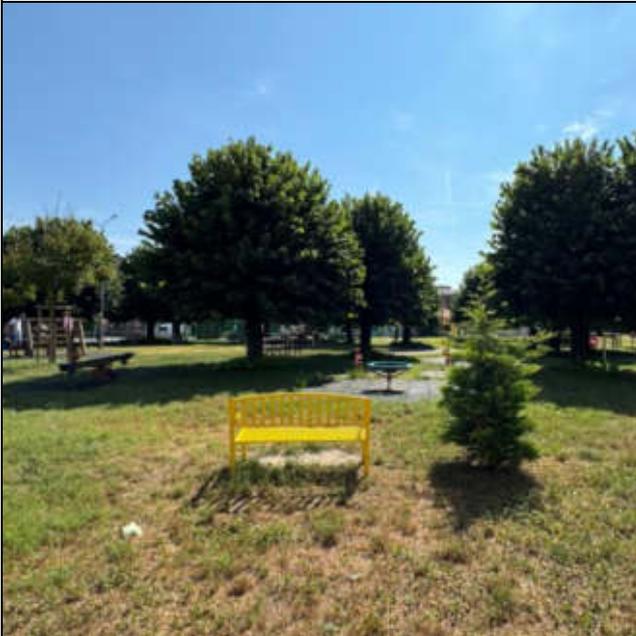
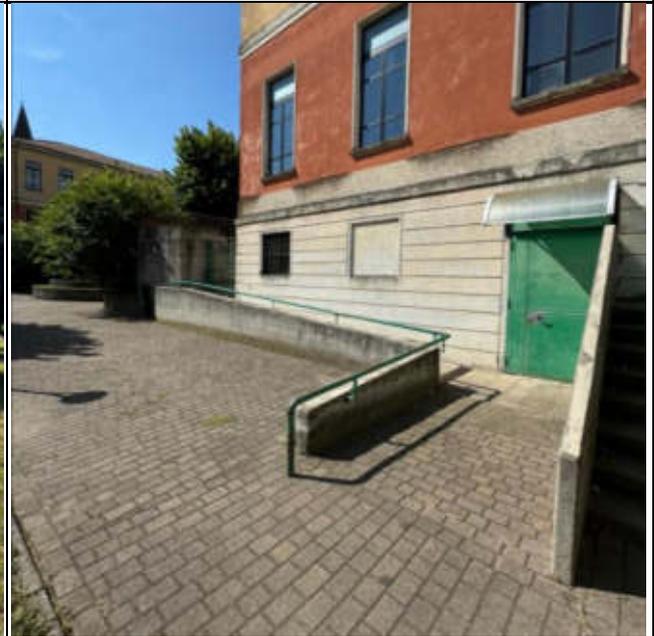
Il parco giochi attrezzato è accessibile nei suoi percorsi principali data la complanarità dei percorsi in pavimentazione formata da masselli autobloccanti in calcestruzzo. Gli stessi percorsi interni non sono però contrassegnati per ipovedenti con pavimentazione secondo la codifica LOGES. Sono presenti panchine in legno, fontanella dell'acqua e spazio giochi. Gli spazi giochi non sono accessibili da percorsi adeguatamente strutturati, dove presenti sono realizzati con mattonelle di graniglia irregolari.

Sono presenti servizi igienici ma non sono a norma per disabili.

Non sono state riscontrate mappe a rilievo e/o percorsi tattili per ipovedenti. Prevedere l'adeguamento dei servizi igienici esistenti per al fine di renderli a norma per disabili. Almeno uno stallo per disabili dovrebbe essere ricavato nei parcheggi fronte stanti.
