**Comune di Cerano  
Provincia di Novara**

**Piano per l'eliminazione  
delle barriere architettoniche - PEBA**

Relazione tecnica

Novembre 2024

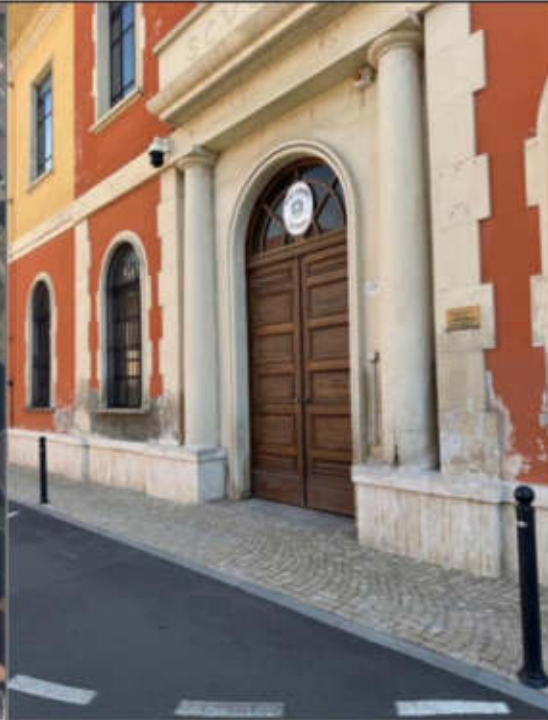
Vista d'insieme

Presenza nelle immediate vicinanze di n. 1 stallo per il parcheggio di automobili condotte da disabili.

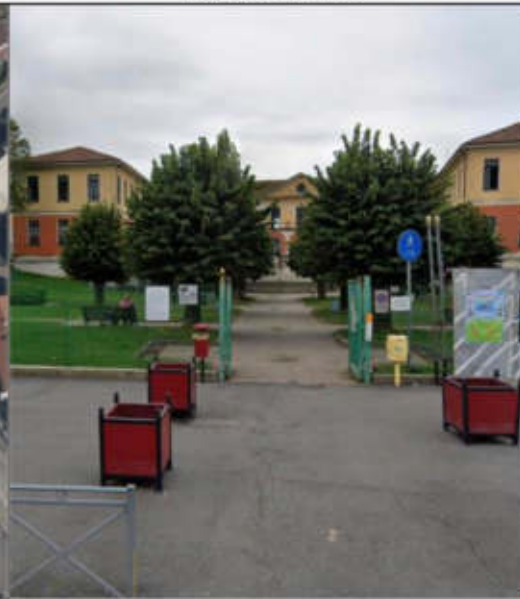
Vista d'insieme

Non sono presenti stalli per il parcheggio di automobili condotte da disabili nelle vicinanze.

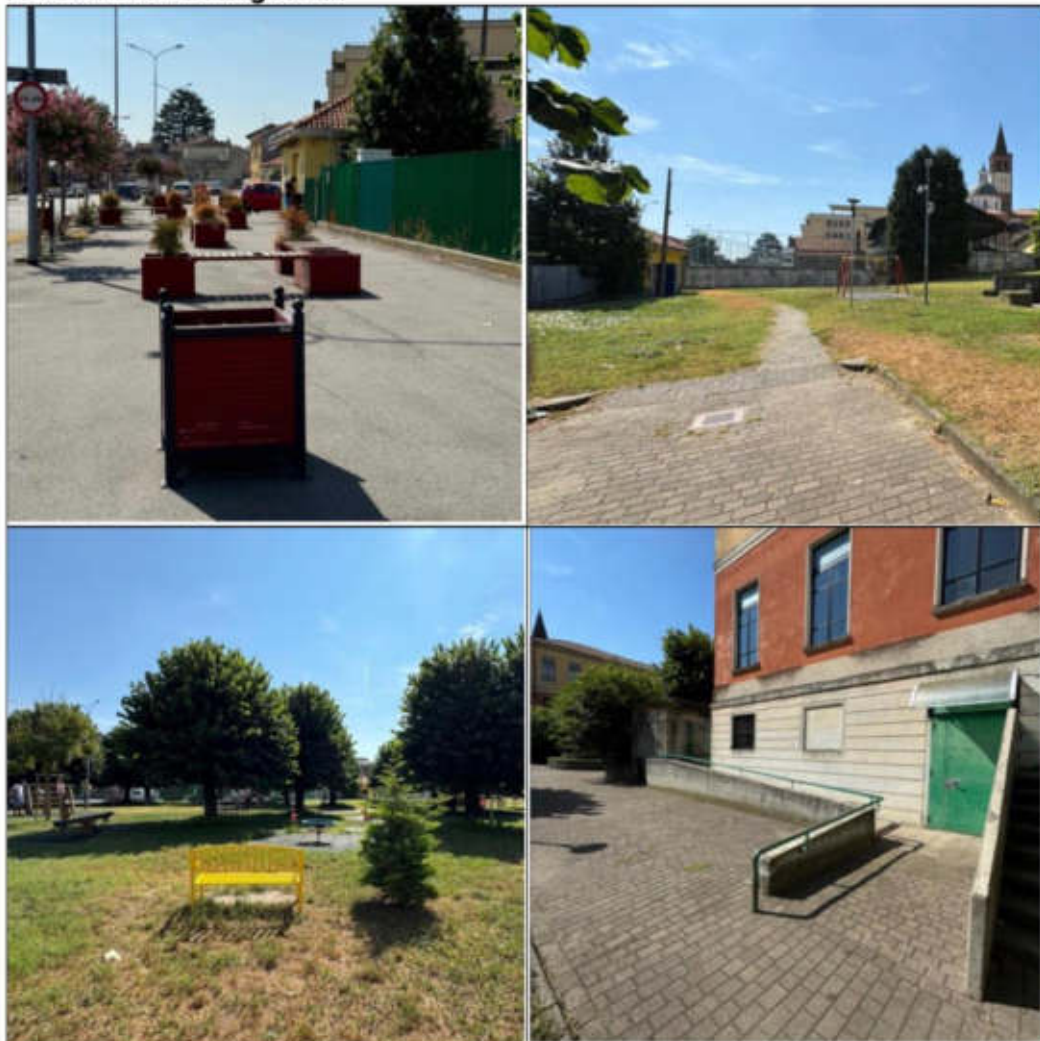
### Estratti rilievo fotografico

Il cancello di ingresso in metallo si raggiunge dalla strada e dal parcheggio con pavimentazione in conglomerato bituminoso. Non si segnalano particolari criticità essendo il marciapiede ben raccordato con l'ingresso del parco.

L'accesso al parco avviene tramite un cancello in ferro con rete metallica a doppio battente. Gli ingressi di apertura e chiusura prevedono la chiusura serale (dal 1 aprile al 31 ottobre aperto tutti i giorni dalle ore 09.00 alle 19.30, dal 1 novembre al 31 marzo aperto tutti i giorni dalle ore 09.00 alle 18.00).

Il parco giochi attrezzato è accessibile nei suoi percorsi principali data la complanarità dei percorsi in pavimentazione formata da masselli autobloccanti in calcestruzzo. Gli stessi percorsi interni non sono però contrassegnati per ipovedenti con pavimentazione secondo la codifica LOGES. Sono presenti panchine in legno, fontanella dell'acqua e spazio giochi. Gli spazi giochi non sono accessibili da percorsi adeguatamente strutturati, dove presenti sono realizzati con mattonelle di graniglia irregolari.

Sono presenti servizi igienici ma non sono a norma per disabili.

Non sono state riscontrate mappe a rilievo e/o percorsi tattili per ipovedenti. Prevedere l'adeguamento dei servizi igienici esistenti per al fine di renderli a norma per disabili. Almeno uno stallo per disabili dovrebbe essere ricavato nei parcheggi fronte stanti.

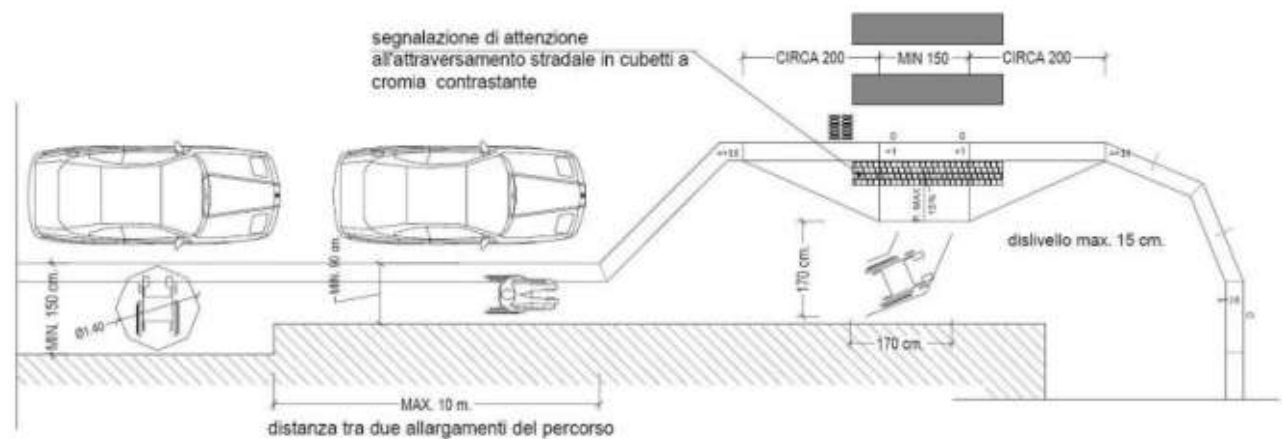
- lo stato dei marciapiedi e degli attraversamenti pedonali:

la larghezza dei marciapiedi realizzati in interventi di nuova urbanizzazione deve essere tale da consentire la fruizione anche da parte di persone su sedia a ruote (min. 1.50 m). Di norma il dislivello tra il piano del marciapiede e le zone carrabili ad esso adiacenti non deve superare i 15 cm di dislivello. Per le specifiche sui percorsi pedonali si rimanda a quanto previsto dai punti 4.2.2 e 8.2.2 del DM 236/89, che in particolare prevedono che le pavimentazioni debbano essere costituite da materiale antisdrucciolevole e dove vengono anche posti limiti dimensionali agli eventuali grigliati. Nelle strade ad alto volume di traffico gli attraversamenti pedonali devono essere illuminati nelle ore notturne o di scarsa visibilità. Il fondo stradale, in prossimità dell'attraversamento pedonale, potrà essere differenziato mediante rugosità poste sul manto stradale al fine di segnalare la necessità di moderare la velocità. Le eventuali piattaforme salvagente devono essere accessibili alle persone su sedia a ruote.

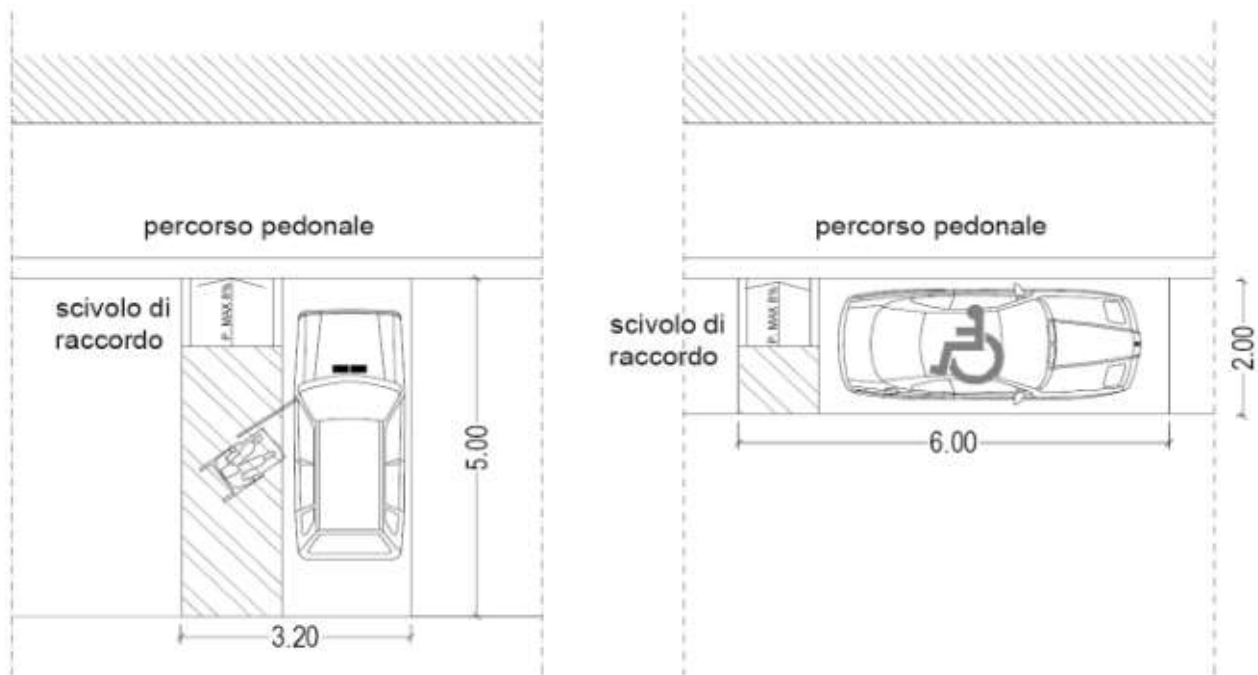
- la presenza e lo stato dei parcheggi nei pressi dei percorsi:

*nell'ambito dei parcheggi o delle attrezzature per la sosta, muniti di dispositivi di controllo della durata della sosta ovvero con custodia dei veicoli, devono essere riservati gratuitamente ai detentori del contrassegno almeno 1 posto ogni 50 o frazione di 50 dei posti disponibili. Nelle aree di parcheggio devono comunque essere previsti, nella misura minima di 1 ogni 50 o frazione di 50, posti auto di larghezza non inferiore a m 3,20, riservati gratuitamente ai veicoli al servizio di persone disabili. Detti posti auto, opportunamente segnalati, sono ubicati in aderenza ai percorsi pedonali e nelle vicinanze dell'accesso dell'edificio o attrezzatura considerata. Al fine di agevolare la manovra di trasferimento della persona su sedia a ruote in comuni condizioni atmosferiche, detti posti auto riservati sono, preferibilmente, dotati di copertura. Si considera accessibile un parcheggio complanare alle aree pedonali di servizio o ad esse collegato tramite rampe o idonei apparecchi di sollevamento. Tali stalli se disposti parallelamente al senso di marcia, la lunghezza degli stessi deve essere tale da consentire il passaggio di una persona su sedia a ruote tra un veicolo e l'altro. Il requisito si intende soddisfatto se la lunghezza del posto auto non è inferiore a 6 m; in tal caso la larghezza del posto auto riservato non eccede quella di un posto auto ordinario.*

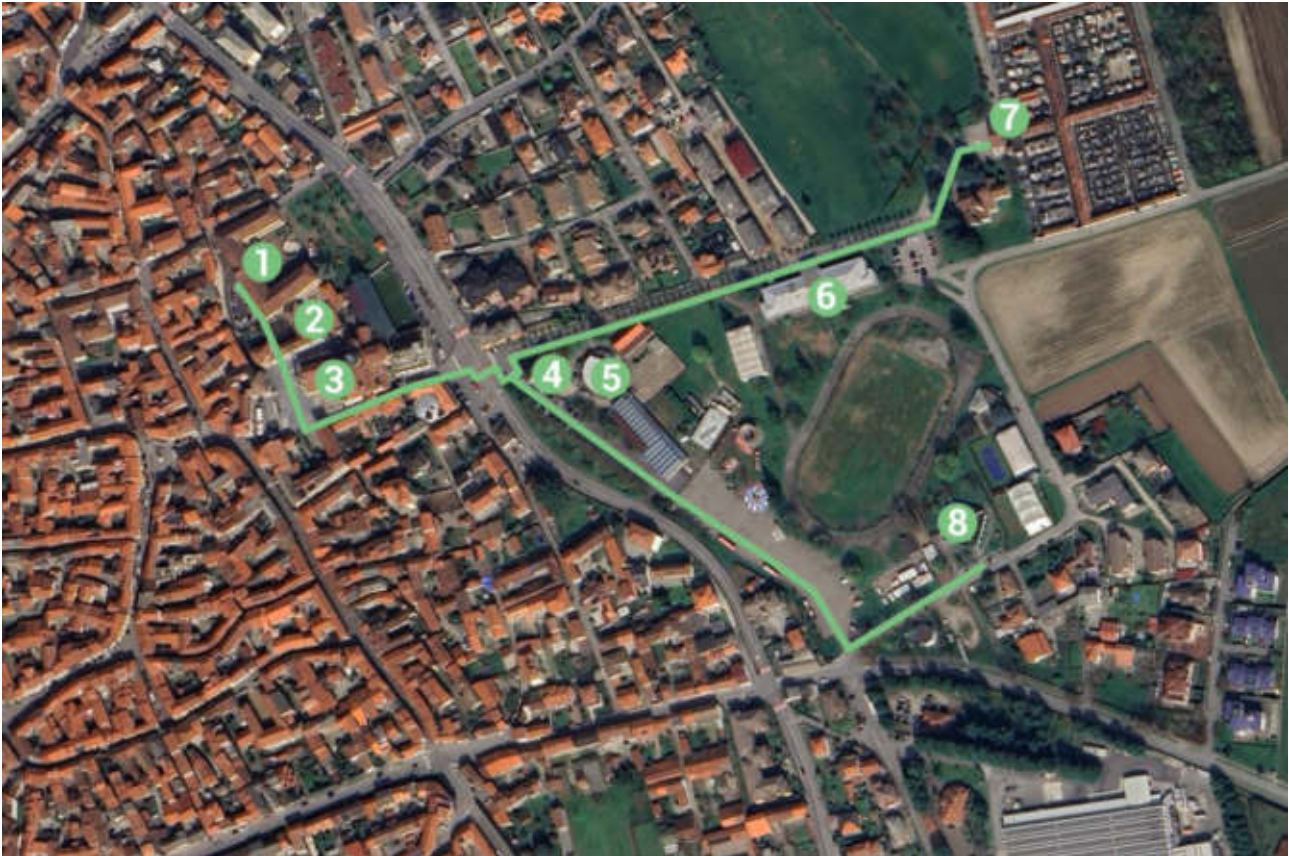
Il percorso urbano ha lo scopo di connettere i principali recapiti di Cerano partendo dal parcheggio antistante la scuola primaria, districandosi per le vie del centro fino al parcheggio antistante la biblioteca e l'auditorium, da qui sarà possibile proseguire verso il cimitero oppure verso l'asilo nido.

Il percorso interessa il centro storico di Cerano e la sua piazza principale (Piazza Crespi), un luogo di passeggio dove si affacciano negozi, pubblici esercizi e spazi commerciali. Morfologicamente si tratta di un asse sostanzialmente pianeggiante, ad eccezione di una leggera pendenza lungo via Beato Pacifico di una lunghezza complessiva pari a circa 1 km.

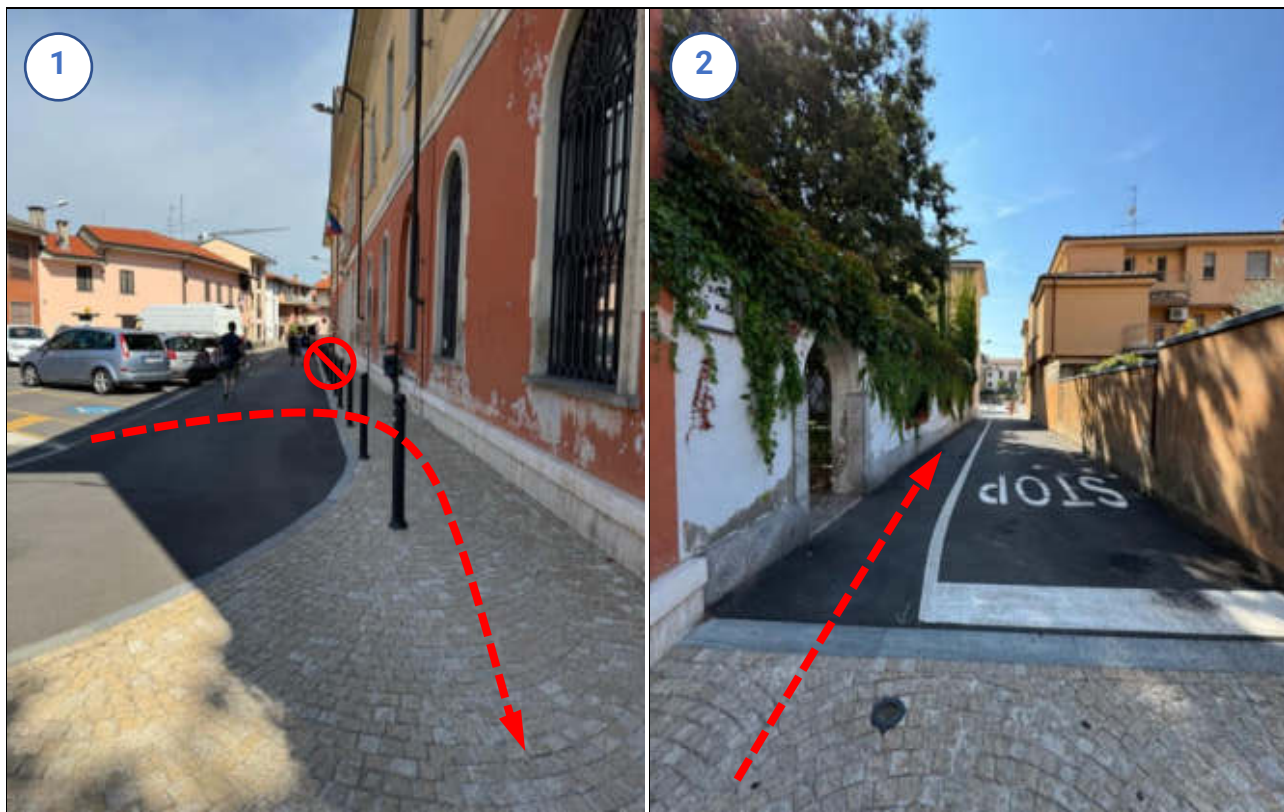
Partendo dal parcheggio antistante la scuola primaria "Don Carlo Felice Saino" attraversando il tratto di Piazza San Gervasio è possibile raggiungere il marciapiedi con pavimentazione in porfido (1), quindi proseguire verso via Vittime della Mafia (2).

Da via Vittime della Mafia è possibile raggiungere il Municipio e la Sala Consiliare utilizzando l'ingresso sulla sinistra.

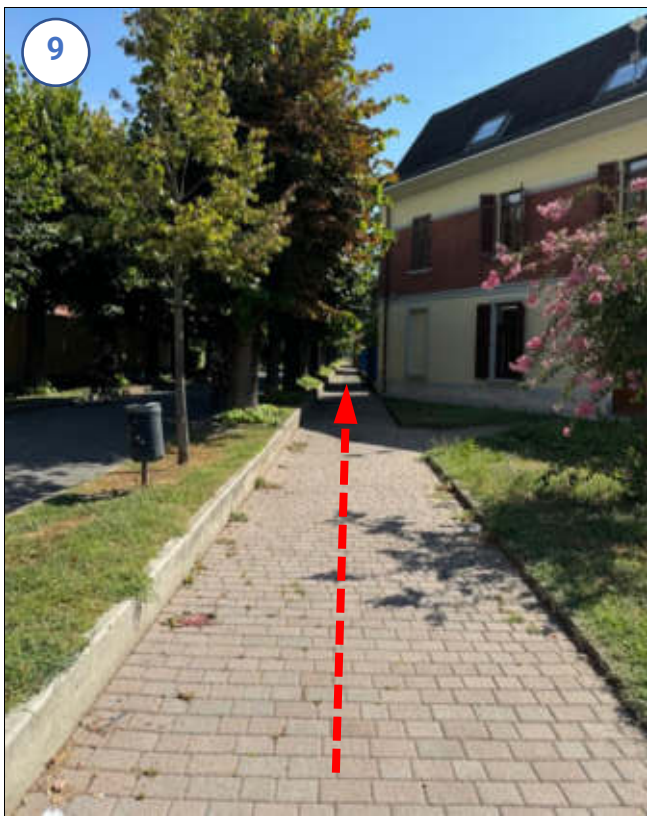
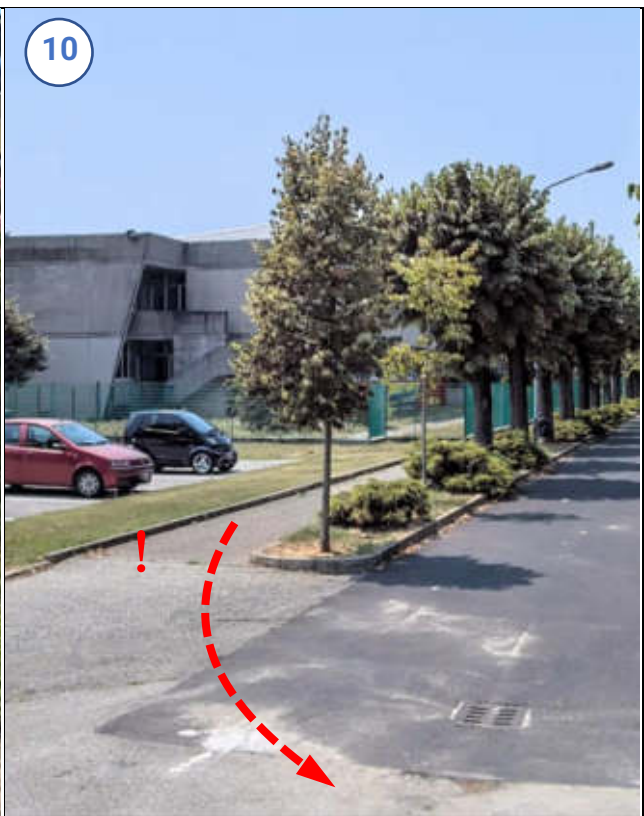
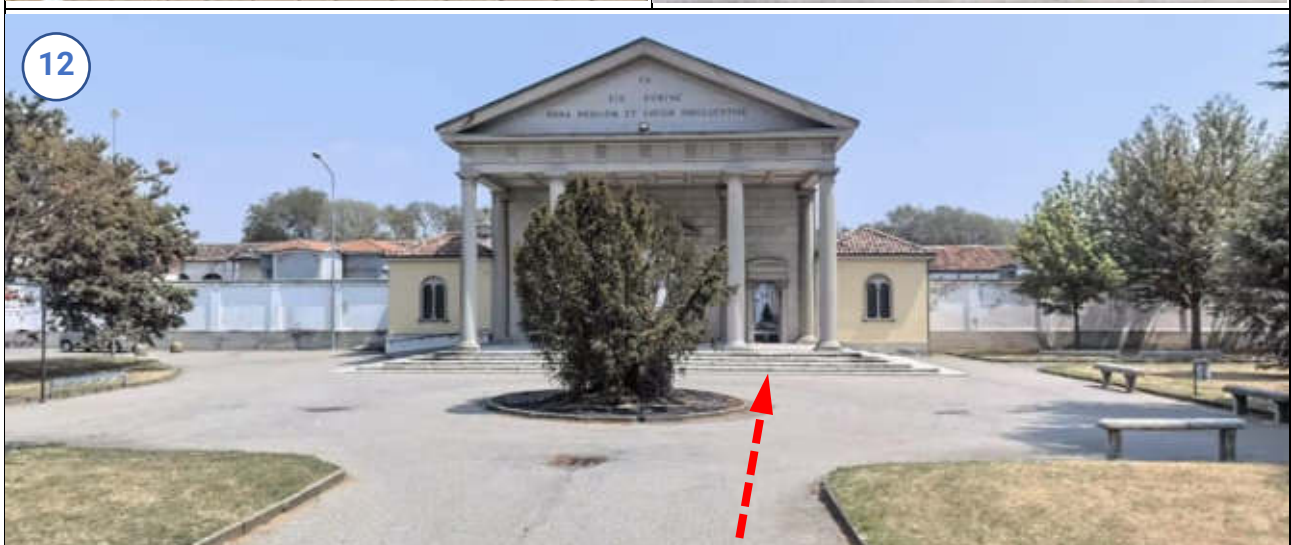
Proseguendo lungo via Monsignore Marchetti (9) è possibile percorrere il marciapiedi con pavimentazione formata da masselli autobloccanti in calcestruzzo in sede protetta. Il marciapiedi in sede protetta finisce nei pressi del parcheggio a est del complesso scolastico (10) per poi terminare all’ingresso del cimitero su un percorso con pavimentazione in conglomerato bituminoso (11).

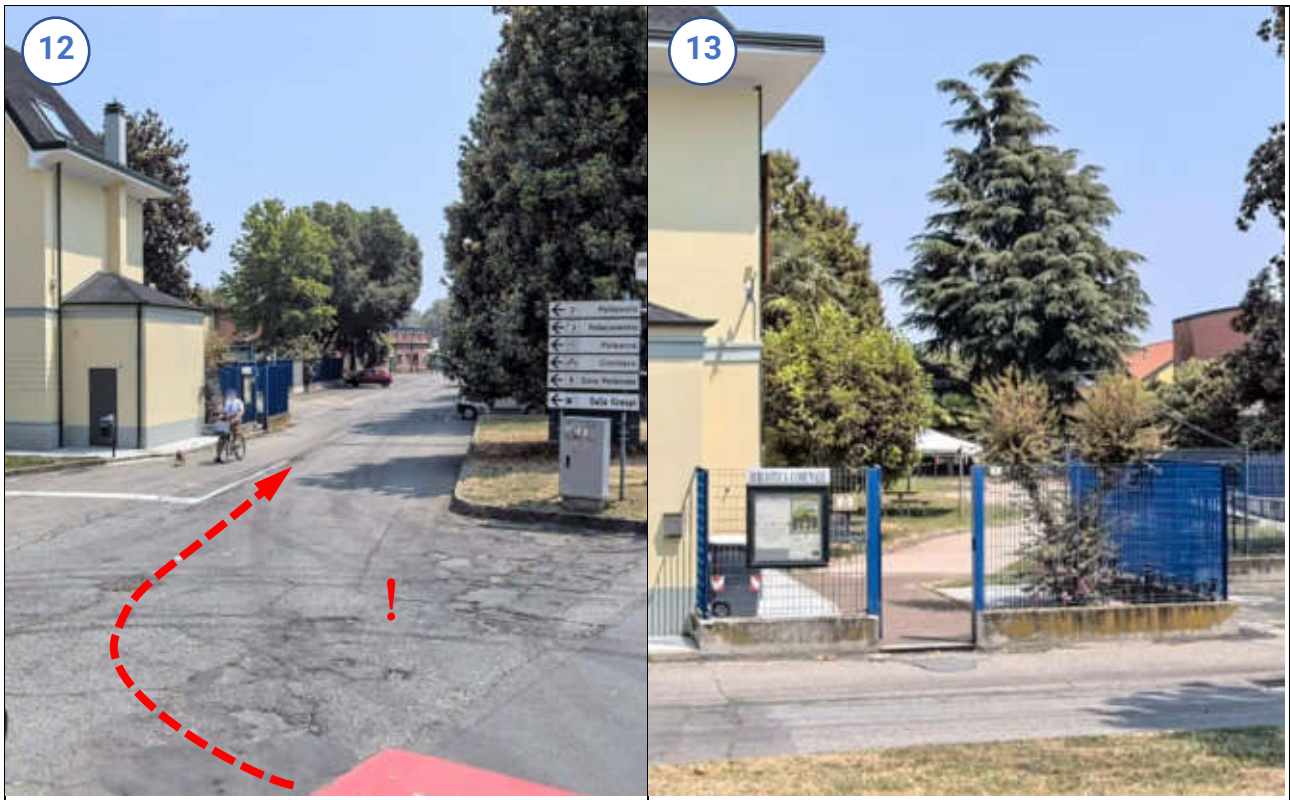
Percorrendo l'alternativa dal semaforo in via 4 Novembre è possibile attraversare il parcheggio con pavimentazione in conglomerato bituminoso (12) e raggiungere l'ingresso della Biblioteca comunale "Don Angelo Stroppa" e dell'auditorium "Sala G. B. Crespi" (13)

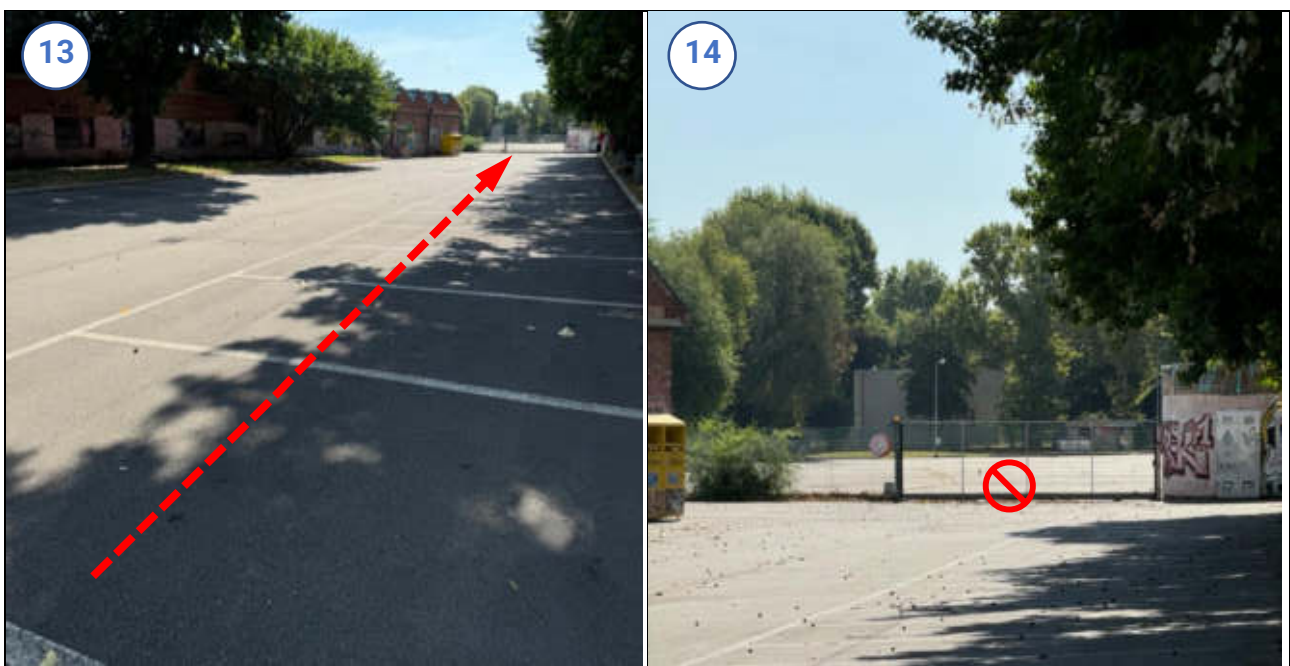
L'attraversamento del parcheggio ad oggi non è in sicurezza non essendoci un percorso dedicato (14), oltremodo alla fine del parcheggio è presente un cancello che viene aperto saltuariamente (15).
